Allerød Kommune

Trafikplan 2017-20

Trafikplan

Trafiksikkerhedsinspektioner

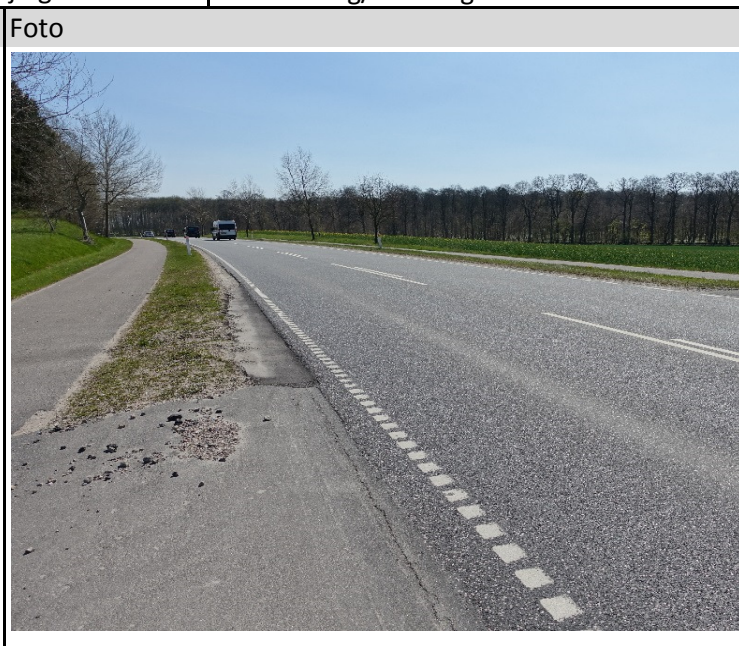
Kommune	Lokalitet	Problemtype
Allerød	Slangerupvej ml. Birkholmvej og nr. 48	Afmærkning/Skiltning

Problem
 Udpeget som grå strækning. 18 uheld over 3,3 km, hvoraf 4 er personskadeuheld, 5 er materielskadeuheld og 9 er ekstrauheld.
 -
 Strækning vurderes for hastighed, afmærkning og faste genstande.
 -
 Flere steder er den afmærkede rumlestribe langs vejkant slidt ned og har mistet sin effekt samtidigt med at den ligger tæt på asfaltkanten.

Løsningsforslag
 De afmærkede rumlestriber bør fornyes, hvor de er slidt ned langs vejkant.
 -
 Alternativt etableres fræsede rumleriller. Der bør være minimum 0,5 meter kantbane fra yderste asfaltkant til kantlinje.
 -
 Hastighed nedskiltes til minimum 70 km/t ved kryds med sideveje, fx ved Mosegårdsvej og Krogenlundvej.

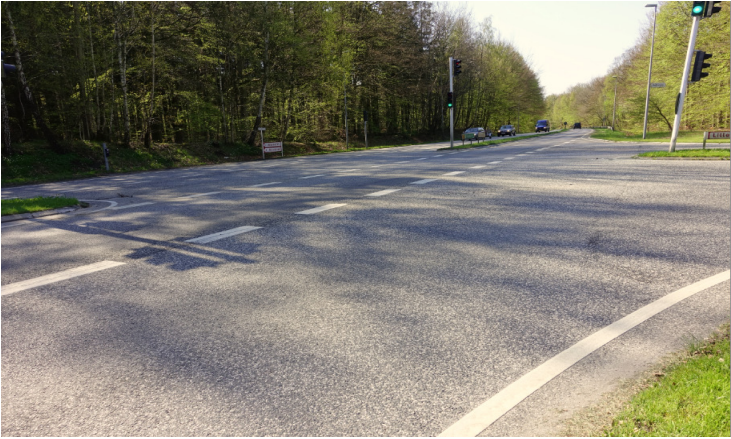
Kommune		Lokalitet		Problemtype	
Allerød		Nymøllevej/Rådhusvej		Andet	
Problem			Foto		
<p>Udpeget som sort kryds. 11 uheld, hvoraf 8 er materielskadeuheld og 3 er ekstraueheld.</p> <p>-</p> <p>5 af 11 uheld er i forbindelse med venstresving.</p> <p>-</p> <p>Der er ikke sket personskadeuheld og Nymøllevej er en af de mest trafikerede veje med ÅDT ca 13.700.</p>

Baggrund for udpeging					
Registrerede uheld					
Løsningsforslag			Principskitse		
<p>Der er udført signalændringer i krydset i 2015. Øvrige løsninger afventer til effekten af signalændringer er evalueret.</p> <p>-</p> <p>Prisoverslag dækker en evaluering af effekt af signalændringer.</p> <p>-</p> <p>Alternativ løsning er ombygning af kryds med bundne venstresvingsbaner.</p>					
Udførelse					
Afventer					
Prisoverslag					
< 50.000 kr.					
Risiko og alvorlighedsgrad					
Lav		Medium		Høj	
X

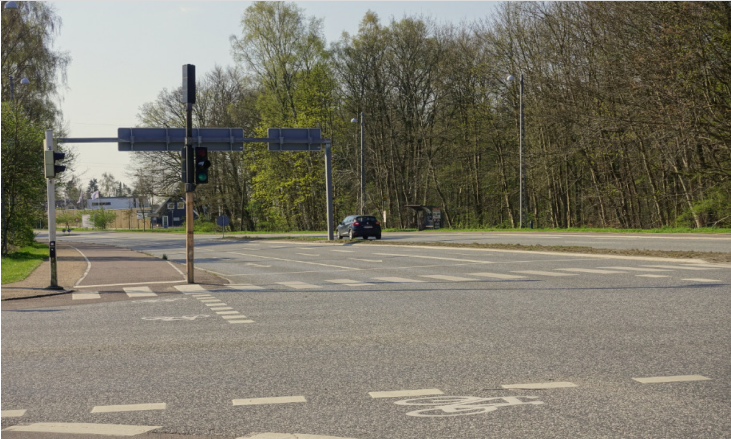
Kommune		Lokalitet		Problemtype	
Allerød		Nymøllevej/Kongevejen		Andet	
Problem Udpeget som sort kryds. 9 uheld, hvoraf 1 er personskadeuheld, 5 er materielskadeuheld og 3 er ekstrauheld. - I 5 af 9 uheld indgår krydsende køretøjer uden svingning, der ikke overholder det røde lys. - Hastighedsgrænse er 60 km/t i krydset.			Foto

Baggrund for udpegning Registrerede uheld					
Løsningsforslag Projekt om signalændringer indgår i Trafik- og Miljøhandlingsplan fra 2009 hvor afvikling er i fokus. Her bør sikkerhedstiden revideres i samme projekt. - Krydsombygning bør overvejes såfremt uheldstæthed fortsætter efter signalprojektet er gennemført. Her skal tages højde for, at her er to højtrafikerede veje der krydser hinanden.			Principskitse		
Udførelse Afventer					
Prisoverslag 50.000 - 200.000 kr.					
Risiko og alvorlighedsgrad					
Lav	Medium	Høj			
X

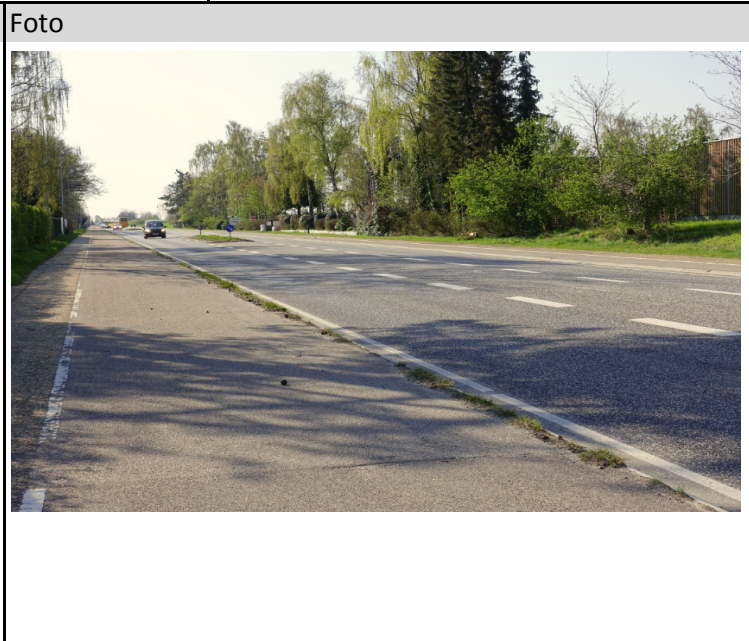
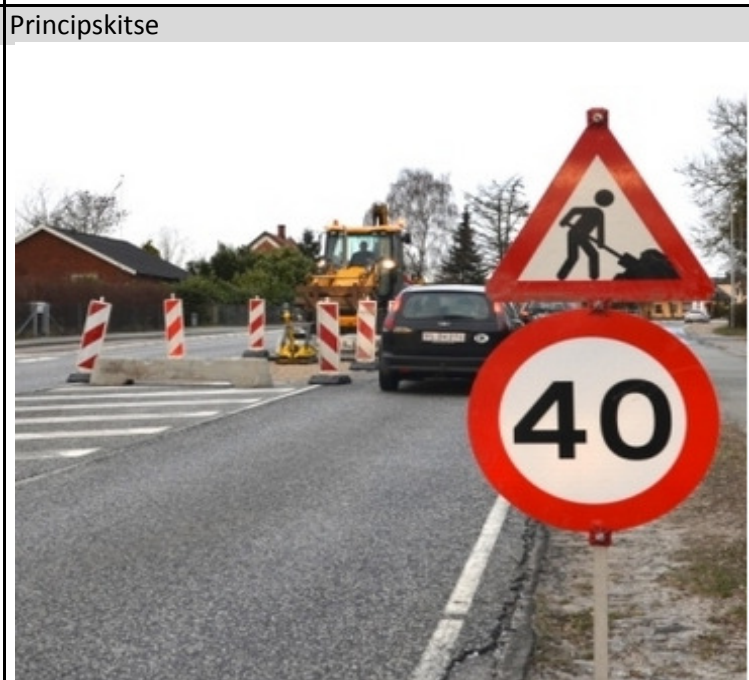
Kommune	Lokalitet	Problemtype
Allerød	Kongevejen ml. Østre Teglv. Og Sandholmgår	Andet

Problem
 Udpeget som grå strækning. 9 uheld over 1,4 km, hvoraf 1 er personskadeuheld, 2 er materielskadeuheld og 6 er ekstrauheld.
 -
 Strækning vurderes for hastighed og vejudformning.

Løsningsforslag
 Vejen er under trafiksanering netop for at forbedre trafiksikkerheden, blandt andet ved indsnævring af vejprofil og forskønnelse med træer.
 -
 For den nordlige del af vejen er der også udarbejdet projektforslag med trafiksanering vha. midterheller.

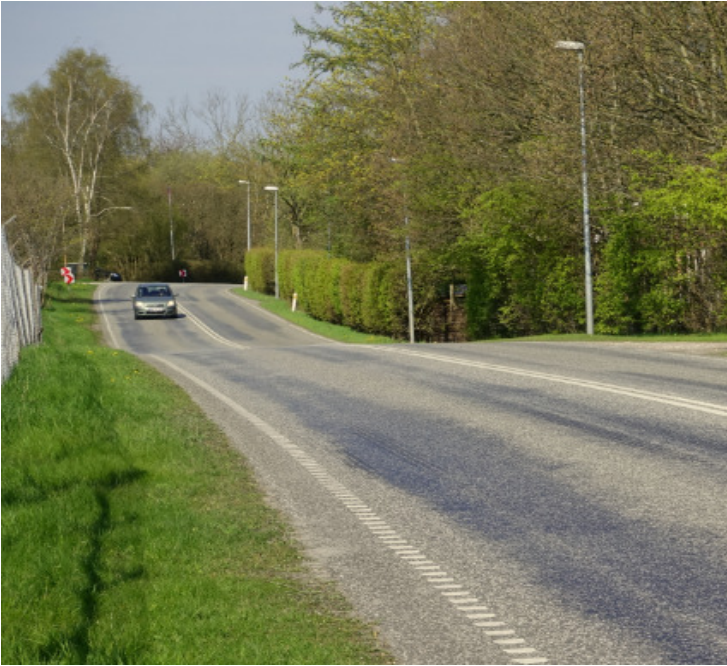
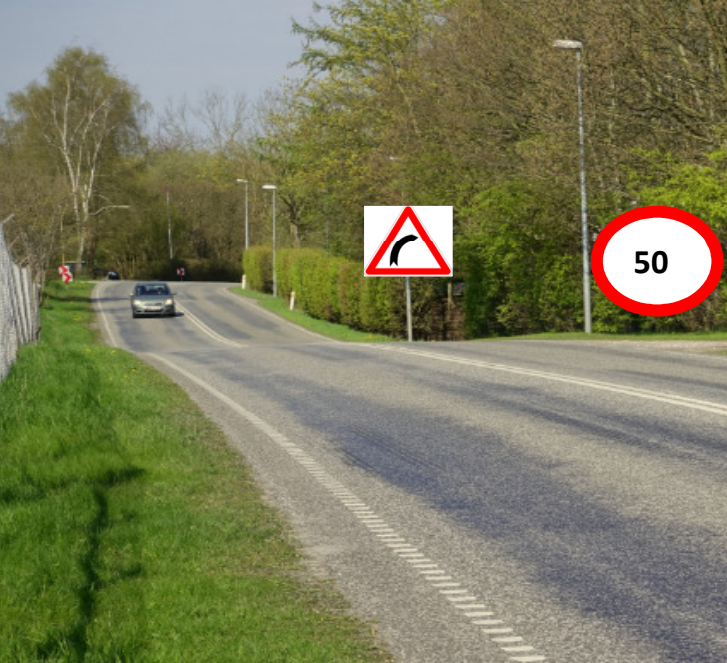
Kommune		Lokalitet		Problemtype	
Allerød		Sortemosevej ml. nr. 7 og Kongevejen		Skiltning	
Problem			Foto		
<p>Udpeget som grå strækning. 5 uheld over 0,9 km, hvoraf 2 er personskaueheld, 1 er materielskadeueheld og 2 er ekstraueheld. Strækning vurderes for hastighed, afmærkning og faste genstande. Hastighedsgrænsen er 60 km/t.</p> <p>-</p> <p>Uheldstekst tyder på uopmærksomhed og hastighedsmåling fra 2015 viser at 85%-fraktilen er højere end hastighedsgrænsen.</p> <p>-</p> <p>Faste genstande inden for sikkerhedszonen i form af træer, kampesten, lysmaster og skråninger.</p>

Baggrund for udpegning					
Registrerede uheld					
Løsningsforslag			Principskitse		
<p>Kurven ved XL-Byg tydeliggøres med mere kurveafmærkning (pile). Faste genstande fjernes så vidt muligt. Alternativt afskærmes de (fx pæne træer).</p> <p>-</p> <p>Hastigheden nedsættes fra 60 km/t til 50 km/t, da her kommer en ny skole. Her opstilles E22 tavler og skolen etablerer en følgeordning til busstoppested.</p> <p>-</p> <p>Her bør etableres en sikker krydsning i forbindelse med den nye skole. Kræver nærmere analyse.</p>

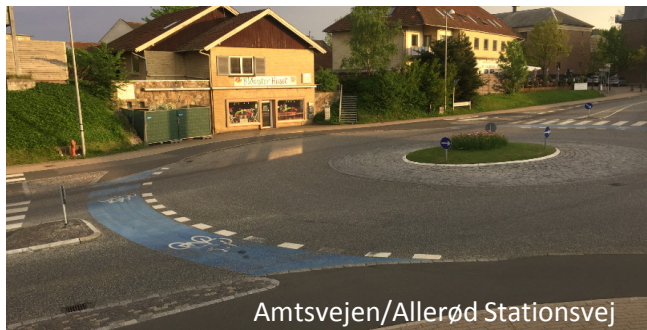
Amtsvejen/Allerød Stationsvej

Udpeget med 5 uheld tilsammen i de to nærliggende rundkørsler. 3 uheld er materielskadeuheld og 2 er ekstrauheld. Der er cyklister involveret i 4 af 5 uheld.

- Rundkørsel mellem Amtsvej og Allerød Stationsvej er udformet med lille midterø (radius ca 2,5 m) og et bredt cirkulationsareal (bredde ca 9,5 m). Her vurderes at personbiler kan køre hurtigt gennem rundkørslen.
- Rundkørslen ved Amtsvej og Banevang er placeret lavt i forhold til Banevang, hvilket kan medføre høj fart fra Banevang. Buske skygger for cyklister fra Banevang Vest.

Her anbefales at nedsætte hastigheden til 40 km/t som en del af en generel hastighed i bymidten.

- Her anbefales at etablere bump ved Banevang Vest, Nord og Allerød Stationsvej samt at hæve midterarealet.
- Her anbefales at fjerne buske mellem fortov og cykelsti langs Banevang Vest.
- Ved rundkørsel mellem Allerød Stationsvej og Amtsvejen bør cirkulationsarealet indsnævres ved større midterø eller ved et bredere overkørbart areal. Her vurderes at blande cykler og biler, men endelig løsning bør indtænkes sammen med øvrige cykelstiprojekter.

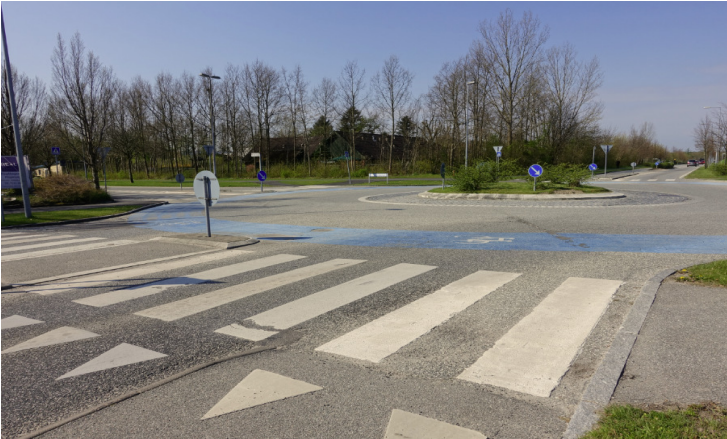
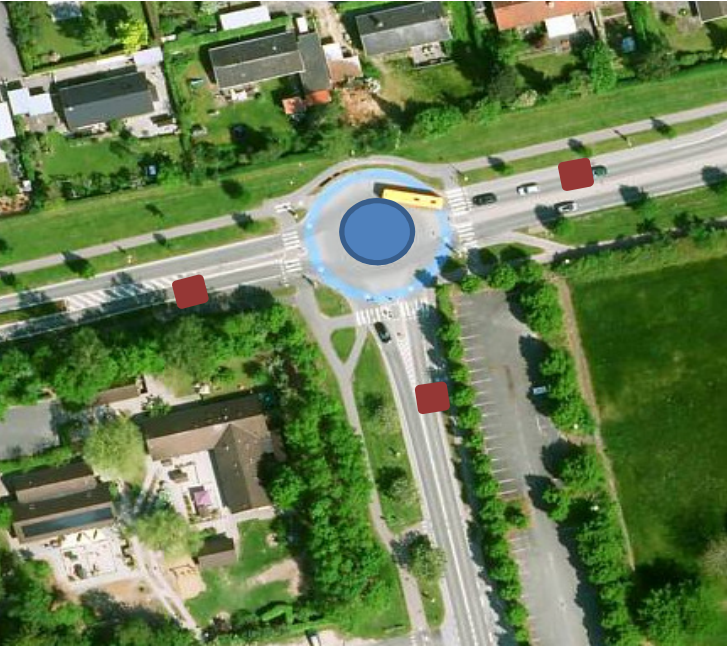
Kommune		Lokalitet		Problemtype	
Allerød		Rådhusvej/Kollerødvej		Andet	
Problem			Foto		
<p>Udpeget med 4 uheld, hvoraf 3 uheld er materielskadeuheld og 1 er ekstraueheld. Der er cyklister involveret i 3 af 4 uheld.</p> <p>-</p> <p>Rundkørsel er udformet med blå cykelbane i hele rundkørslen.</p> <p>-</p> <p>Målinger udført mellem 2013-2016 viser, at 85% fraktilen overstiger hastighedsgrænsen vest, øst og syd for rundkørslen.</p>

Baggrund for udpeging					
Registrerede uheld					
Løsningsforslag			Principskitse		
<p>Her anbefales at etablere bump på tilfarten fra Rådhusvej og Kollerødvej øst og vest.</p> <p>-</p> <p>Bryd det frie gennemsyn på Rådhusvej ved hjælp af forhøjet midterø samt eventuelt beplantning. Forhøj det overkørbare areal, så det bliver mere effektivt.</p> <p>-</p> <p>Vurdere delvis etablering af cykelsti i rundkørsel jf. skolevejsanalysen.</p> <p>-</p> <p>* Generelt vurderes ombygning fra rundkørsler til signalkryds med hensyn til trafikafvikling og et øget antal cyklistuheld. Dette kræver nærmere analyse.</p>

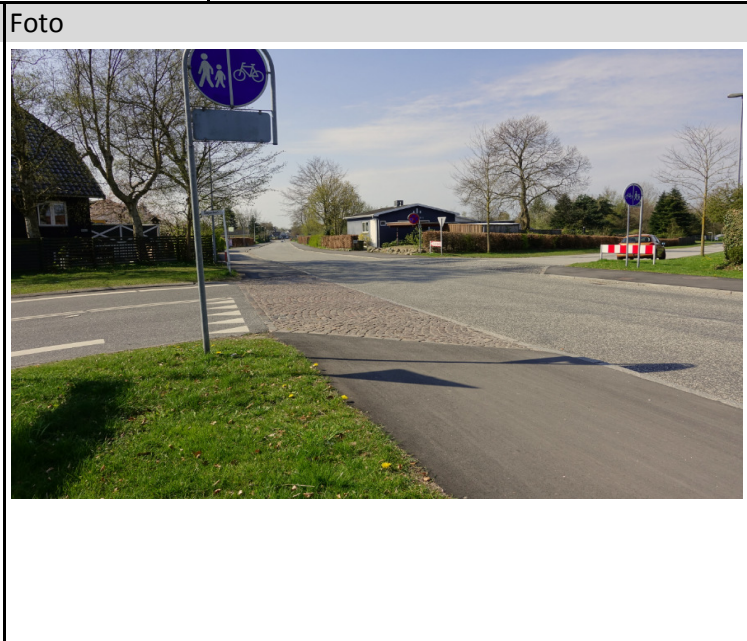
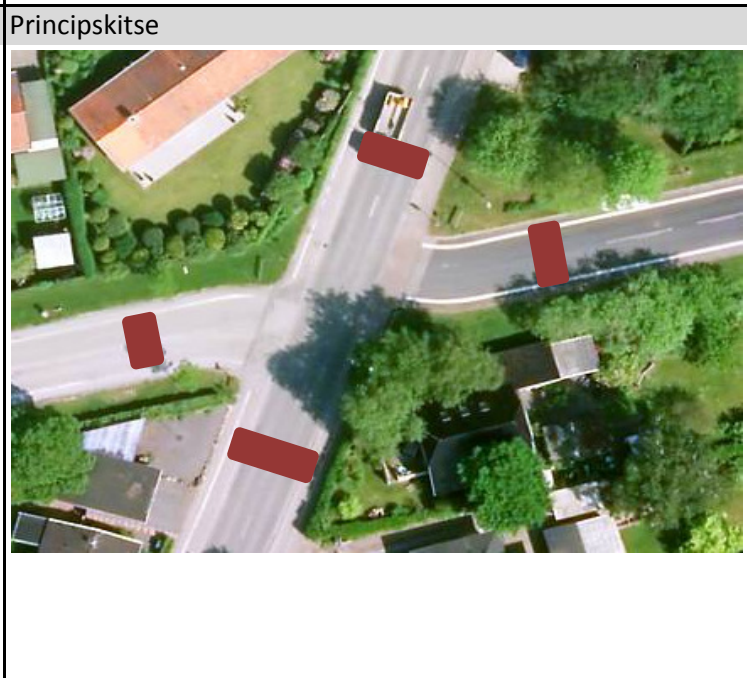
Udpeget med 4 uheld, hvoraf 1 uheld er personskadeuheld og 3 er materielskadeuheld.

Primært skyldes uheldene at vigepligter ikke overholdes.

Målinger udført i 2015 viser, at 85%-fraktilen overstiger hastighedsgrænsen på begge veje tæt på krydset.

Her anbefales hastighedsdæmpning ved bump i alle fire vejgrene og advarselstavler med "farligt vejkryds".

Beplantning beskæres.

Undersøge om sideveje kan tilsluttes mere vinkelret.

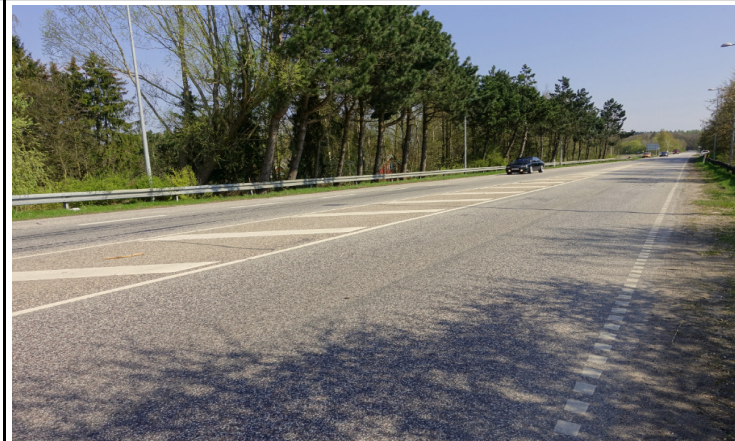
Foto

Problem
 Udpeget med 4 uheld, hvoraf 2 uheld er personskadeuheld og 2 er materielskadeuheld. Uheldene er fordelt over 0,1 km.
 -
 Primært skyldes uheldene uopmærksomhed og alvorlighedsgraden skyldes hastighed.
 -
 Faste genstande inden for sikkerhedszonen i form af træer og næsten lodrette grøfteafslutninger. Desuden er grøfter ret stejle.

Løsningsforslag
 Det anbefales at hastigheden sænkes til 70 km/t ved alle krydsninger med Nymøllevej. Her vil det gælde ved motorvejtilkørsler og sidevejen Skovmosen.
 -
 Hertil anbefales der at P-lommen nord-øst for motorvejen nedlægges eller ryddes for beplantning således oversigten forbedres.
 -
 Træer fjernes. Grøfteafslutninger afrundes. På sigt etableres trug.
